# Thermografiebericht Photovoltaik

**Inspektion am 04.07.2026, 10:15 bis 10:16 Uhr**

## **Beispiel GmbH**

Anlagenleistung: 17 kWp

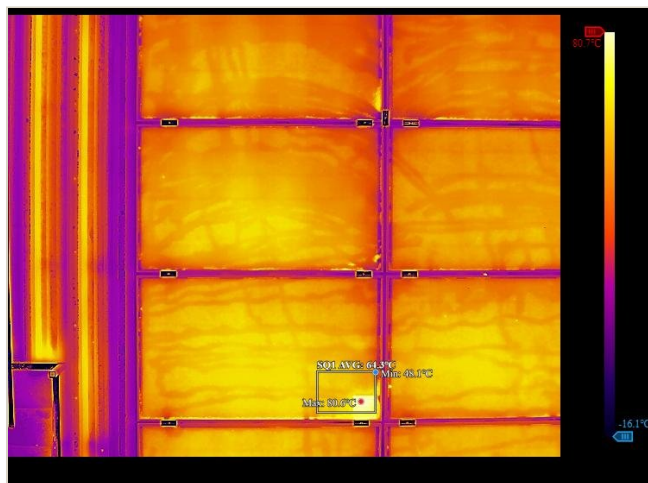
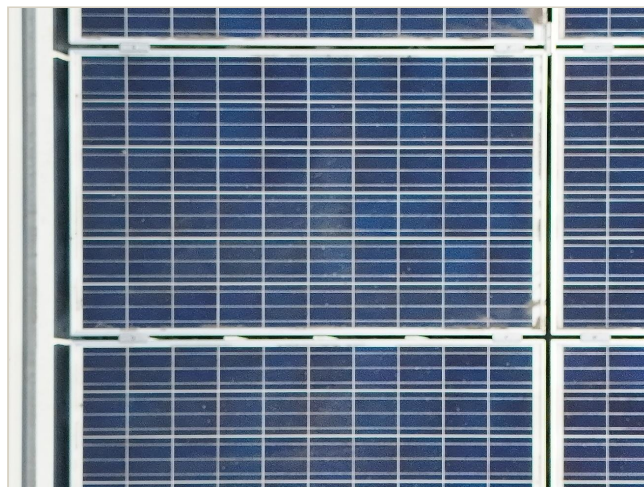
## Befund 1: Erwärmung im unteren Zellbereich

| Befund | T_max | dT | Lage |
|---|---|---|---|
| ● #1 WARNUNG | 80.6 °C | +16.3 K | Modul in der unteren Bildhälfte, unterer Zellbereich<br>nahe der Modulkante |

Flächige Erwärmung im unteren Zellbereich mit Maximum nahe der Modulunterkante. Im Bild des sichtbaren Spektrums sind an derselben Modulkante Verschmutzungen am Rahmen und im randnahen Zellbereich erkennbar. Verschmutzung sowie ein Randeffect an Klemme und Montageschiene sind als Ursache plausibel, ein Zelldefekt ist ohne formatfüllende Nahaufnahme nicht auszuschließen.

**Beurteilung:** Die übrigen Module im Bildausschnitt zeigen ein gleichmäßiges Temperaturbild. Der Temperaturunterschied von 16,3 K gegenüber dem Bezugswert des Messfeldes liegt im Bereich der Kategorie WARNUNG.

**Empfehlung:** Modulfläche reinigen und die Stelle bei einer Nachkontrolle erneut thermografisch prüfen

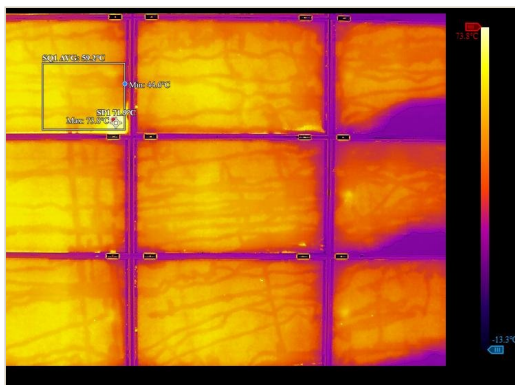
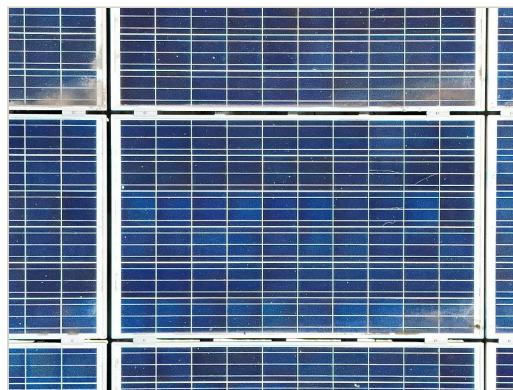
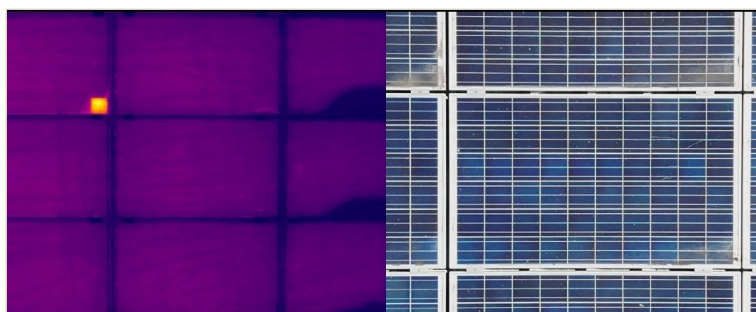
## Befund 2: Punktuelle Erwärmung einer Zelle

| Befund | T_max | dT | Lage |
|---|---|---|---|
| ● #2 WARNUNG | 73.8 °C | +14.6 K | Modul links oben im Bildausschnitt, obere Zellreihe |

Kompakte, auf eine einzelne Zelle begrenzte Erwärmung, in der Detailansicht klar gegen die Umgebung abgegrenzt. Auf der Zellfläche ist im sichtbaren Spektrum keine Verschmutzung und keine mechanische Beschädigung erkennbar. Entlang der Modulunterkanten liegt flächige Verschmutzung vor, diese deckt sich örtlich nicht mit der Auffälligkeit. Eine elektrische Ursache im Bereich Zelle oder Zellverbinder ist damit wahrscheinlicher als eine betriebsbedingte Ursache.

**Beurteilung:** Der Temperaturunterschied von 14,6 K gegenüber dem Bezugswert des Messfeldes liegt im Bereich der Kategorie WARNUNG. Die übrigen Zellflächen im Bildausschnitt zeigen ein gleichmäßiges Temperaturbild, die dunkleren Bereiche am rechten Bildrand entstehen durch Verschattung.

**Empfehlung:** Modul durch eine Elektrofachkraft prüfen lassen, Modulflächen im Zuge der Wartung reinigen
